# 两例 500 kV CVT 异常分析及 日常运行监视探讨

**摘要:**对500 kV叙府变电站两例500 kV线路电容式电压互感器(CVT)的电容量及介损异常增长原因进行分析,分析得出CVT内部元件击穿导致电容量及介损异常增长。通过返厂对故障CVT进行试验及解体检查,证明了由于原材料及制造工艺水平导致了CVT内部电容元件击穿。最后对500 kV CVT出厂试验、例行试验及日常运维监视进行了探讨。

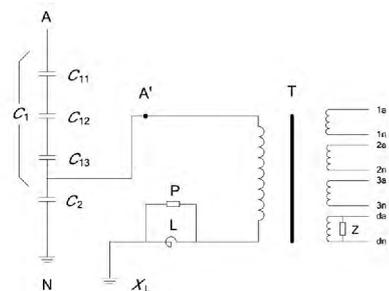
图1 500 kV CVT 电气原理图

电容式电压互感器(CVT)由电容分压器和电磁单元两部分组成,其设计和相互连接使电磁单元的二次电压实质上正比与一次电压,且相位差在连接方向正确时接近于零<sup>[4]</sup>。其电气原理图如图1所示。

图中,  $C_1$  由  $C_{11}$ 、 $C_{12}$ 、 $C_{13}$  组成电容分压器的高压电容器,  $C_2$  为电容分压器的中压电容器; 500 kV CVT 共有3节瓷套,  $C_{11}$  在上节瓷套中;  $C_{12}$  在中节瓷套中;  $C_{13}$  和  $C_2$  在下节瓷套中并由法兰和电磁部分连接在一起; T 为中间变压器, P 为保护装置, L 为补偿电抗器; Z 为阻尼装置。1a - 1n, 2a - 2n, 3a - 3n 为二次绕组作为保护、计量以及测量用, da - dn 为剩余绕组。
